# EIGENSCHAPPEN VAN HOUT

Hout is een natuurlijk materiaal met karakteristieke eigenschappen. Wij vinden het belangrijk om hier uitgebreide informatie over te geven. Hout kan in de praktijk natuurlijke afwijkingen vertonen die op het eerste gezicht een mindere kwaliteit doen vermoeden, maar in werkelijkheid geen afbreuk doen aan de fysieke eigenschappen. Wij lichten deze kenmerken graag verder toe.

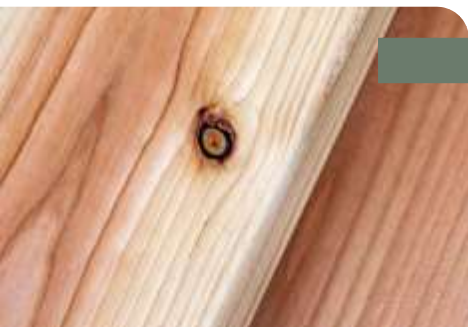
## KLEUR

De vorm, kleur en nerf van het hout creëren na verwerking een natuurlijk kleurenspeel. Bij geïmpregneerd hout kunnen kleurverschillen ontstaan, omdat de kleurpigmenten bij keteldrukimpregnering niet gelijkmatig worden geabsorbeerd. Dit komt doordat de dichtheid van het hout verschillend is en er daardoor een andere kleurintensiteit ontstaat. Dit trekt meestal na verloop van tijd weg door weersinvloeden. Ook kan de kleur van gespoten en geverfd hout per partij verschillen.

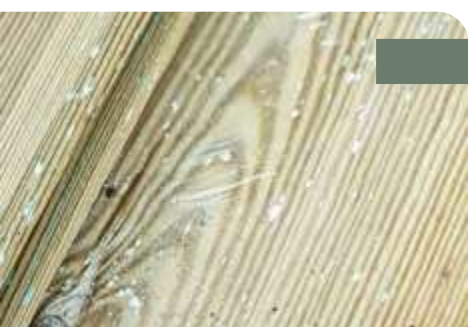
## GROENE VLEKKEN

Op geïmpregneerd hout zijn af en toe kleine groene stippen of vlekken te zien. Dit zijn onschadelijke zoutkristallen die zich aan het oppervlak hebben samengevoegd met de natuurlijke hars uit het hout. Na verloop van tijd vervagen deze stippen om uiteindelijk te verdwijnen. Een dergelijke uitbloeiing van zoutkristallen gebeurt niet bij dompel-impregnatie. Daarom kunnen deze kleine groene stippen of vlekken op het oppervlak worden beschouwd als een kwaliteitskenmerk. Ze zijn namelijk het gevolg van een zorgvuldig impregneerproces middels keteldruk.

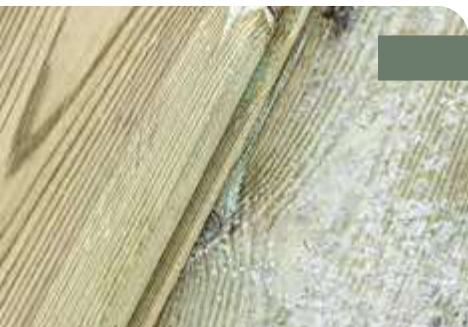
## SCHIMMELS EN BLAUWE PLEKKEN

Keteldruk geïmpregneerd hout wordt tijdens het impregneerproces erg vochtig. Vooral in het warme seizoen kan daardoor meeldauw- en schimmelaantasting ontstaan. Deze schimmels zijn niet van invloed op de kwaliteit en de sterkte van het hout. Deze aantastingen verdwijnen of kunnen eenvoudig met de hand worden weggeveegd. U kunt lichte schimmel verwijderen door het hout met azijn of alcohol te besproeien. Na 30 minuten kunt u het hout afwassen. Zwaarder aangetaste gedeeltes kunnen worden behandeld met een chloorhoudende huishoudreiniger. Fijnbezaagd lariks/douglas is versgezaagd en bevat in hoge mate vocht. Dit vocht kan tijdens opslag en verwerking schimmelvorming veroorzaken. Al het versgezaagde lariks/douglas krijgt bij Tuindeco bij binnenkomst in Nederland een anti-schimmel/anti-blauw behandeling die deze schimmelaantasting zoveel mogelijk voorkomt.

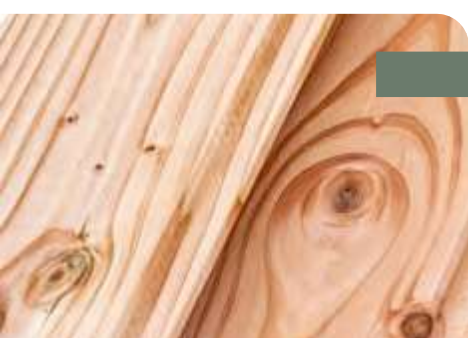
## NOESTEN EN VLAMMEN

Deze zijn karakteristiek voor hout en geven ieder hout een unieke uitstraling. Noesten maken deel uit van het natuurlijke uiterlijk van hout en kunnen variëren in aantal en grootte. Ondanks zorgvuldige kwaliteitscontroles vallen noesten soms uit bij droog weer. Dit kan nooit volledig worden voorkomen en betekent geen kwaliteitsvermindering.

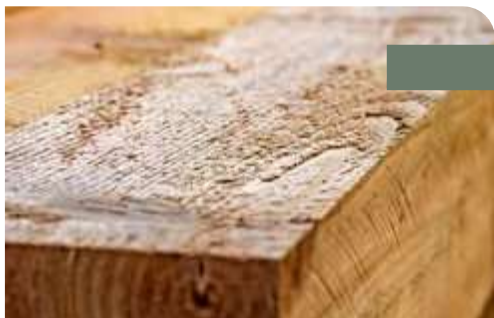
### RUWE PLEKJES EN RANDEN

Zelfs met de grootste zorg in het productieproces kunnen ruwe plekken en schaafafwijkingen niet altijd worden vermeden. Ruwe plekken kunnen met name voorkomen ter plaatse van noesten bij houtvezels die tegen de verwerkingsrichting inlopen. Bij profileringen en ronde hoeken kunnen kleine vezelscheuren voorkomen als gevolg van de verwerking dwars op de houtvezel.

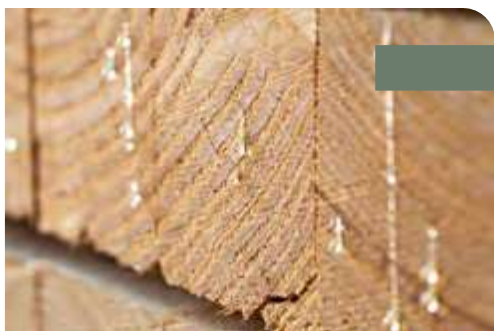
### HARS

Hars op een houten oppervlak is volkomen normaal en zelfs onvermijdelijk. In het eerste jaar kan er hars uit het hout komen. Verse vlekken kunnen worden verwijderd met terpentine. Wanneer hars aan de oppervlakte is gekomen wordt het doorgaans snel bros. Het valt daardoor spontaan van het hout af. Het kan ook met een schaaf verwijderd worden. Bij bepaalde soorten hardhout kan tijdens warme periodes een kristalachtige hars aan de oppervlakte verschijnen. Dit proces stopt na verloop van tijd. De harskorrels kunnen verwijderd worden met een harde borstel of schaaf.

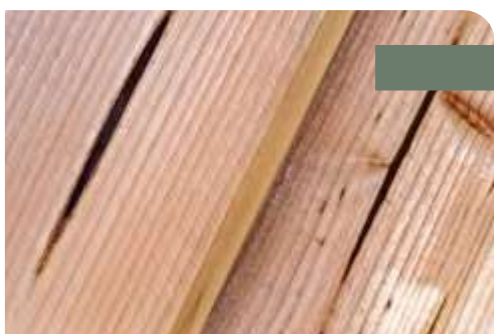
### MERG

De mergbuis is de centrale buis in de eerste ring van de boomstam. Het verschilt van het omringende hout: de kleur is donkerder en anders van structuur. Bij de bewerking van het hout kan de mergbuis volledig of gedeeltelijk zichtbaar worden. Deze eigenschap maakt deel uit van de natuurlijke uitstraling van het hout. Soms wordt de mergbuis ten onrechte aangezien voor houtrot.

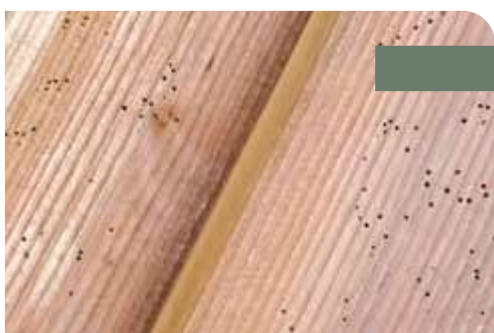
### MINI BOORGATEN

Sommige hardhoutsoorten kunnen kleine gaatjes (pinholes) vertonen. Deze gaatjes zijn veroorzaakt door nathoutboordertjes die zich voeden met de sappen van de boom. Zodra een boom is gekapt, sterven deze insecten en bestaat er dus geen gevaar meer dat er nieuwe pinholes ontstaan. Deze 'pinholes' worden soms ten onrechte aangezien voor houtworm. Deze pinholes vormen geen enkel gevaar en hebben geen invloed op de duurzaamheid of de statische eigenschappen van het hardhout.

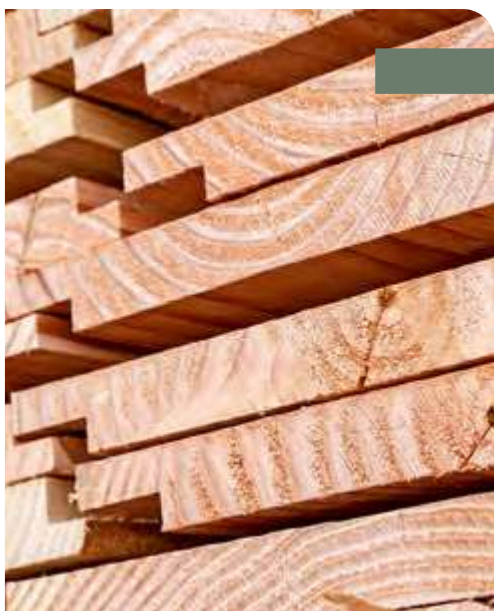
### WERKING

Hout zwelt op wanneer het vocht opneemt en krimpt wanneer het vocht afstaat. Dit kan de dikte en breedte van het hout aanzienlijk veranderen. In de lengterichting zijn de veranderingen echter minimaal. Toleranties in de houtafmetingen zijn daarom een natuurlijk verschijnsel en geen tekortkoming.

Een heel natuurlijk gevolg van dit zwel- en krimpgedrag is dat er scheuren en vervormingen kunnen optreden. Droogtescheuren komen het meest voor bij hout waar het hart van de boom nog ingesloten zit (zoals bij pallissades). De scheuren hebben geen invloed op de stabiliteit of duurzaamheid van het hout en kunnen, afhankelijk van het weer, bijna volledig sluiten. Volgens DIN 4074 zijn barsten toegestaan die de duurzaamheid niet negatief beïnvloeden. Indien u een project uitvoert met versgezaagd (=ongedroogd) lariks/douglas hout, adviseren wij u om rekening te houden met minimaal 4% krimp na verwerking. Dit betekent dat zorgvuldig en goed afgewerkte constructies na verloop van tijd een iets minder strakke uitstraling kunnen krijgen. U kunt dit voorkomen door kunstmatig gedroogd lariks/douglas hout toe te passen.
